# LAR

Permeabel  
Belægning

## Gæslingehaven, privat fællesvej Trørød

# Permeabel belægning udført som LAR

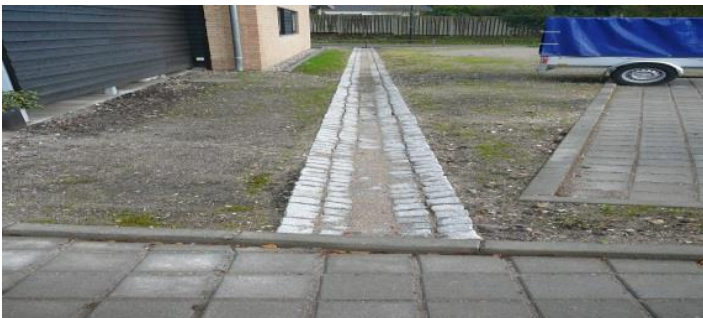
Grundarealet er på 6800 m<sup>2</sup>, den private fællesvej udgør 1000 m<sup>2</sup> og er udført med permeable belægningssten (Miljøsten 21x21x9 fra RBR) installeret på en vejkasse af drænstabilt i en dybde af ca. 80 cm.

Tag areal udgør 1900 m<sup>2</sup>, faskinen har en porevolumen på ca. 33 %, hvilket svarer til en kapacitet på ca. 250 m<sup>3</sup> vand. Anlægget er konstrueret til at håndtere en T10 hændelse.

Der er installeret en overløbsrende, som fører til Maglemoserenden. Anlægget fungerer som forsinkelsesbassin med nedsivning.
